調査報告書

平成 28 年 3 月 30 日

株式会社県民共済住宅第三者委員会

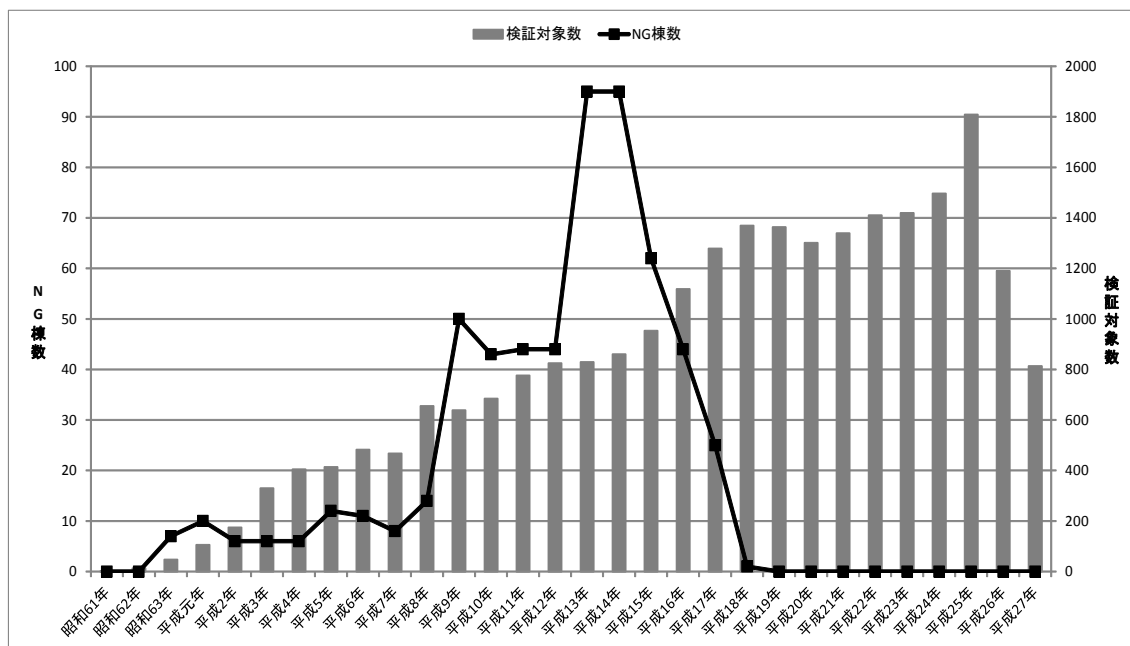
年別 NG 棟数と検証対象数のグラフ

上記グラフによれば、昭和63年から平成8年まで NG 棟数が一定程度存在していたところ、平成9年から NG 棟数が急激に増加し、さらに平成13年から NG 棟数が今まで以上に急激に増加したが、その後、平成15年から平成18年にかけて NG 棟数が減少し続け、平成19年から現在までは壁量不足が確認されていない。

平成8年から9年にかけて、建築棟数（検証対象数）は655棟から638棟と若干減少しているのに対し、NG棟数は14棟から50棟に急激に増加している。その増加した要因について、以下のとおり考察する。

平成 12 年から 13 年にかけて、建築棟数（検証対象数）は 824 棟から 829 棟とほぼ横ばいであるのに対し、NG 棟数は 44 棟から 95 棟に急激に増加している。その増加した要因について、以下のとおり考察する。
